Erfolgskontrolle und Dokumentation einer Mauersegler-Umsiedlung mit Hagemeister-Nistklinker

Auftraggeber:

Hagemeister GmbH & Co. KG

Rhede, den 22. 03. 2023

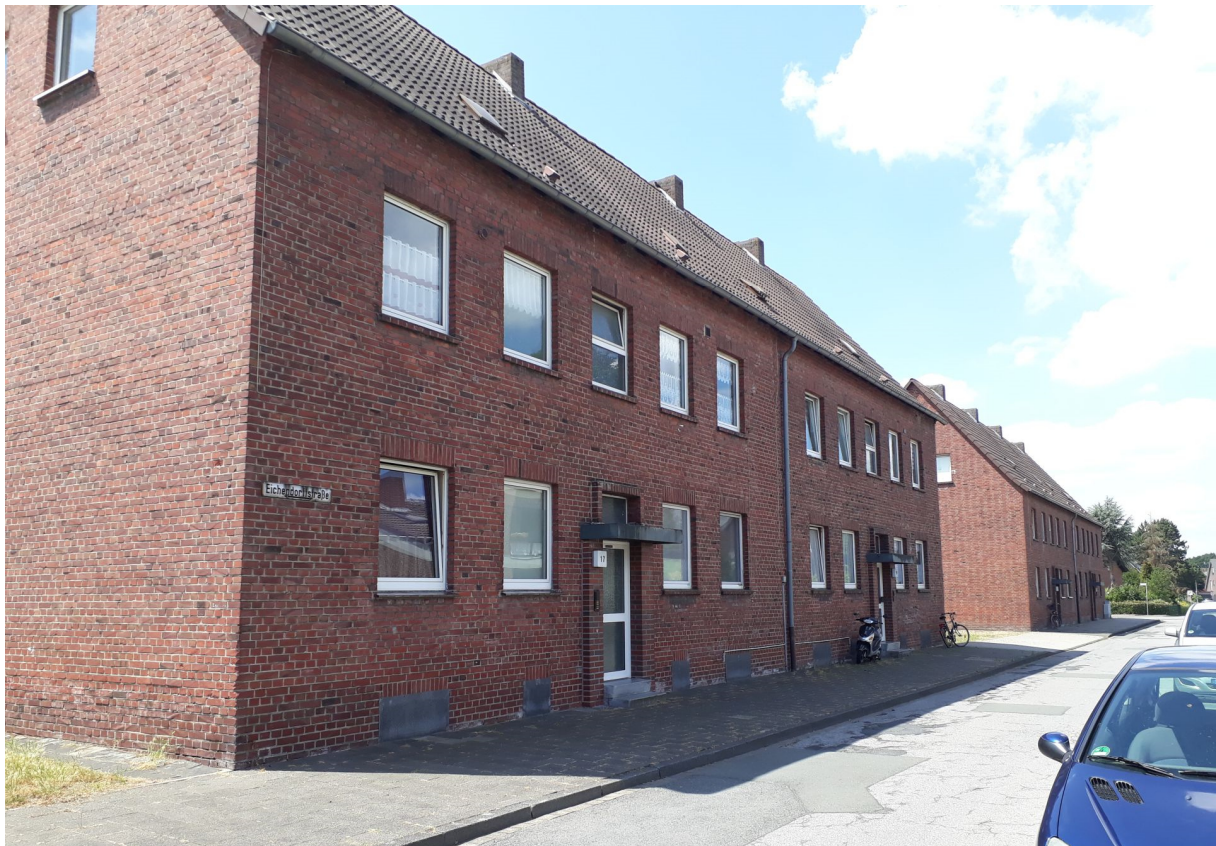
Abbildung 1: Die alten Häuserblocks vor dem Abbruch (01.07.2019)

An der Eichendorffstraße in Rhede (Kreis Borken) befand sich in sechs Häuserblocks aus den 1950er-Jahren die größte Mauersegler-Brutkolonie der Stadt und zugleich eine der größten kreisweit. Mindestens etwa 50 Mauerseglerpaare brüteten dort seit Jahrzehnten im Hohlraum entlang der Dachkanten, in dem sie durch den schmalen Spalt zwischen Dachziegeln und Mauerwerk einschlüpfen. Der Großteil der Vögel brütete auf der Nordseite (Straßenseite) der Häuserreihe, ein kleinerer Teil auf der Südseite.

Die obere Etage, auf deren Höhe sich die Dachkante befand, bestand jeweils zur Hälfte aus Wohnung und zur anderen Hälfte aus Dachboden, dazwischen lag das Treppenhaus. Die Brutplätze der Mauersegler beschränkten sich auf die Dachkantenabschnitte an Wohnung und Treppenhaus. Dort befand sich zwischen Fußboden, Innenwand und Dachziegeln ein geeigneter Brutraum. Im Bereich des Dachbodenraumes brüteten keine Mauersegler, da es dort keine Innenwand gab, die den Brutbereich vom übrigen Raum getrennt hätte.

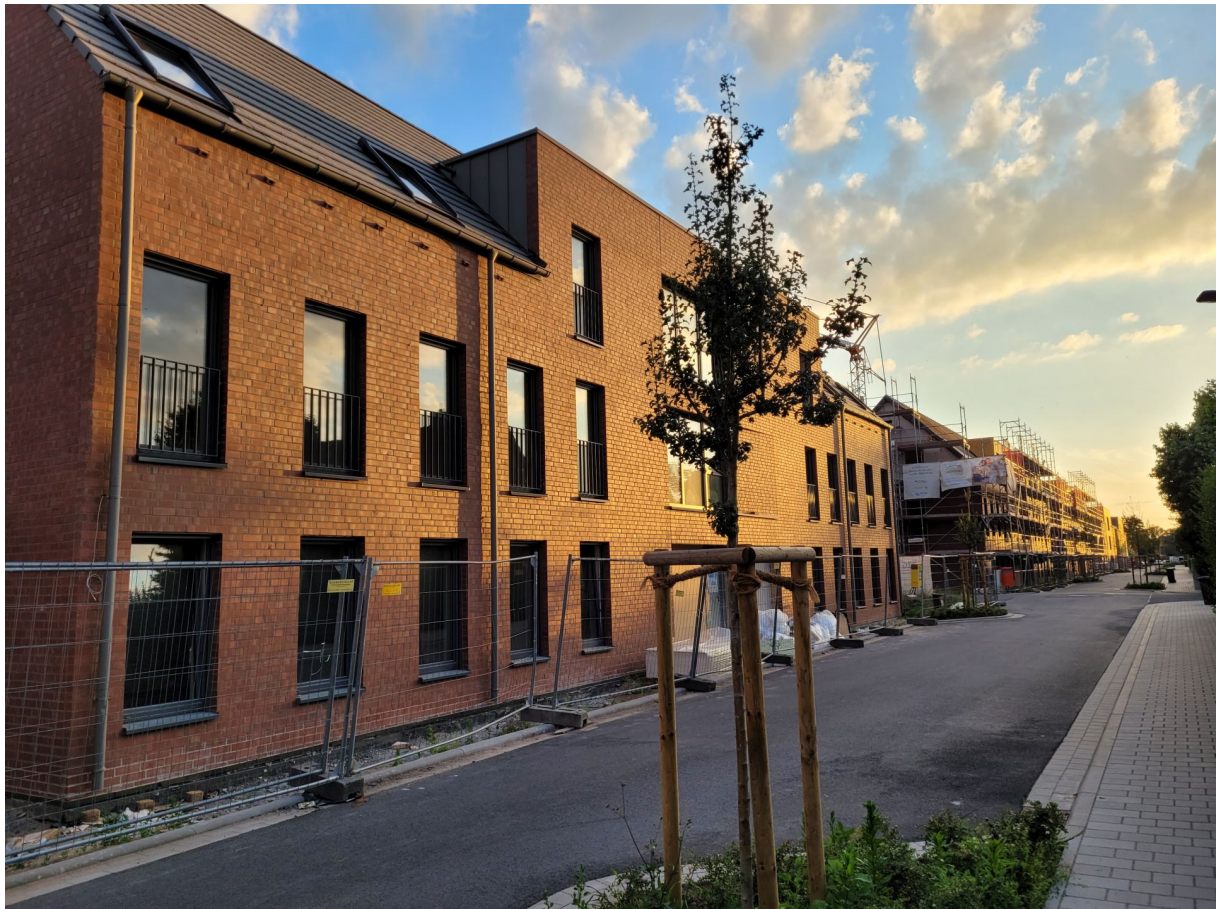
Abbildung 2: Brutsaison 2022: Äußere Blocks stehen als Brutplätze bereit, die mittleren (Hintergrund) sind noch in Bau (05.07.2022)

Zur Brutsaison 2022 standen die vier äußeren Blocks (zwei im Westen und zwei im Osten) mit fertig eingebauten Nisthilfen den Mauerseglern zur Verfügung. Die beiden mittleren Altbaublocks waren inzwischen abgebrochen und an deren Stelle waren die Neubauten in Bau. Die alten Brutplätze waren somit verschwunden, der Vorjahresbrutplatz war Baustelle und 80 neue Nisthilfen (Hagemeister-Nistklinker) waren an den neuen vier äußeren Blocks bezugsfertig.

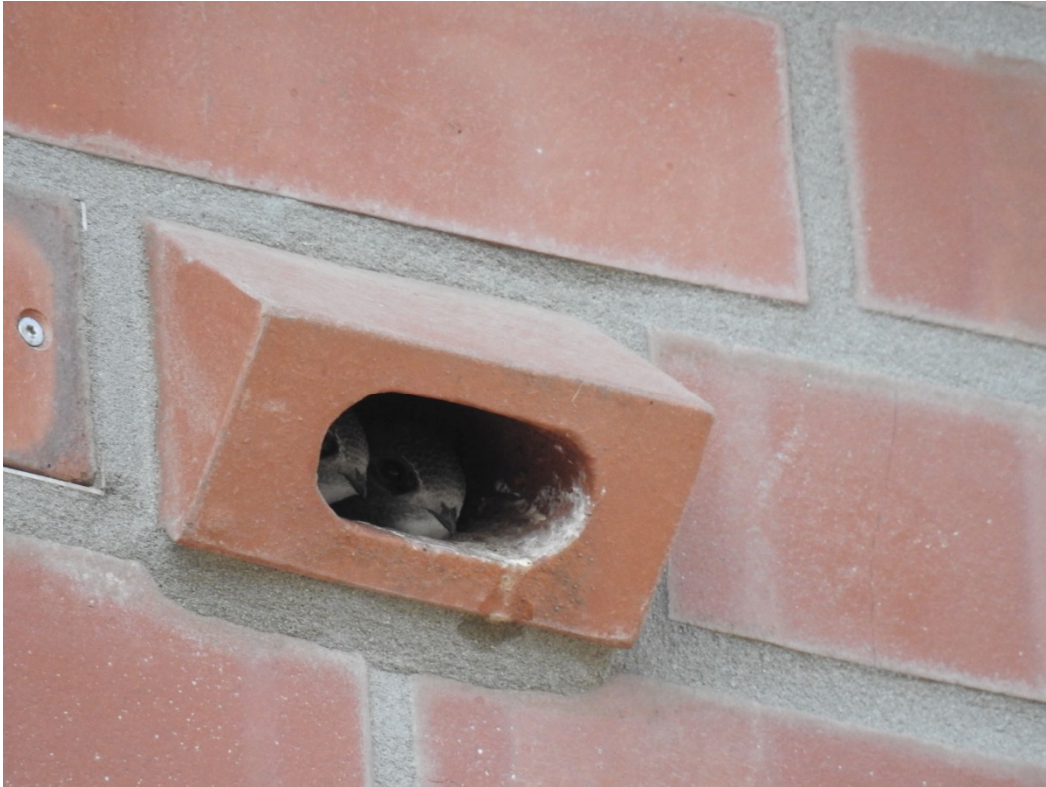
Abbildung 3: Zwei fast erwachsene junge Mauersegler blicken aus dem Nistklinker am Neubau (20.07.2022)

Die Auswahl fiel auf Nistklinker der Firma Hagemeister GmbH & Co. KG aus Nottuln im Kreis Coesfeld. Die Module wurden individuell für das Projekt angefertigt und gliedern sich unauffällig in die Fassaden der Gebäude ein. Sie bestehen jeweils aus einem Mauerseglerkasten mit den üblichen Maßen und einem Fassadenelement, das optisch genau an das Gebäude angepasst ist. Das waagrecht-ovale Einflugloch liegt in einem leicht nach unten gerichteten Vorsprung, der den Mauerseglern den Anflug von unten her erleichtert (s. Abb. 3).

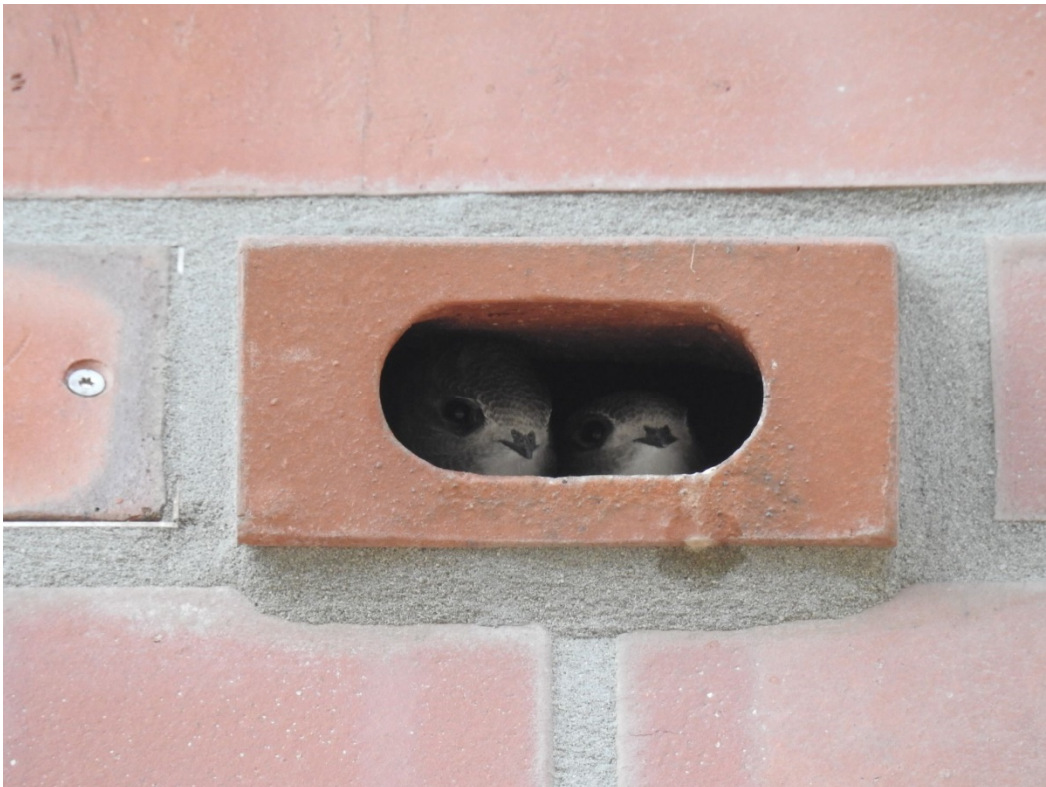
Abbildung 4: Dieselben Vögel von vorn (20.07.2022)

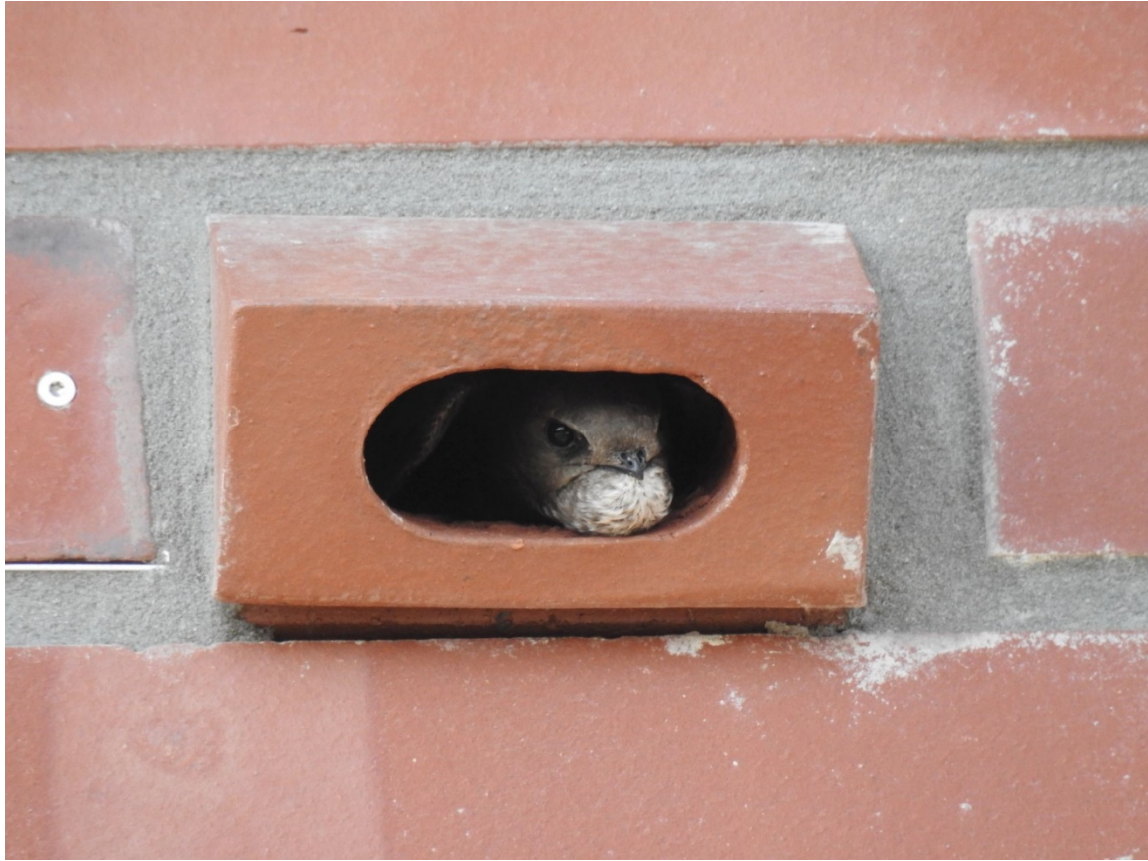
Abbildung 5: Erwachsener Mauersegler findet keinen Abnehmer mehr für das Futter – die Jungen verlassen das Nest in Abwesenheit der Eltern und sind sofort selbständig (20.07.2022)
